I LAVORI DI RISTRUTTURAZIONE

Villa Aurelia

UN RESTAURO IN CONDIZIONI DIFFICILI...

RESTAURO CONSERVATIVO E PITTORICO DEI DIPINTI MURALI DEI SOFFITTI LIGNEI DECORATI E DELLA FONTANA DI VILLA AURELIA

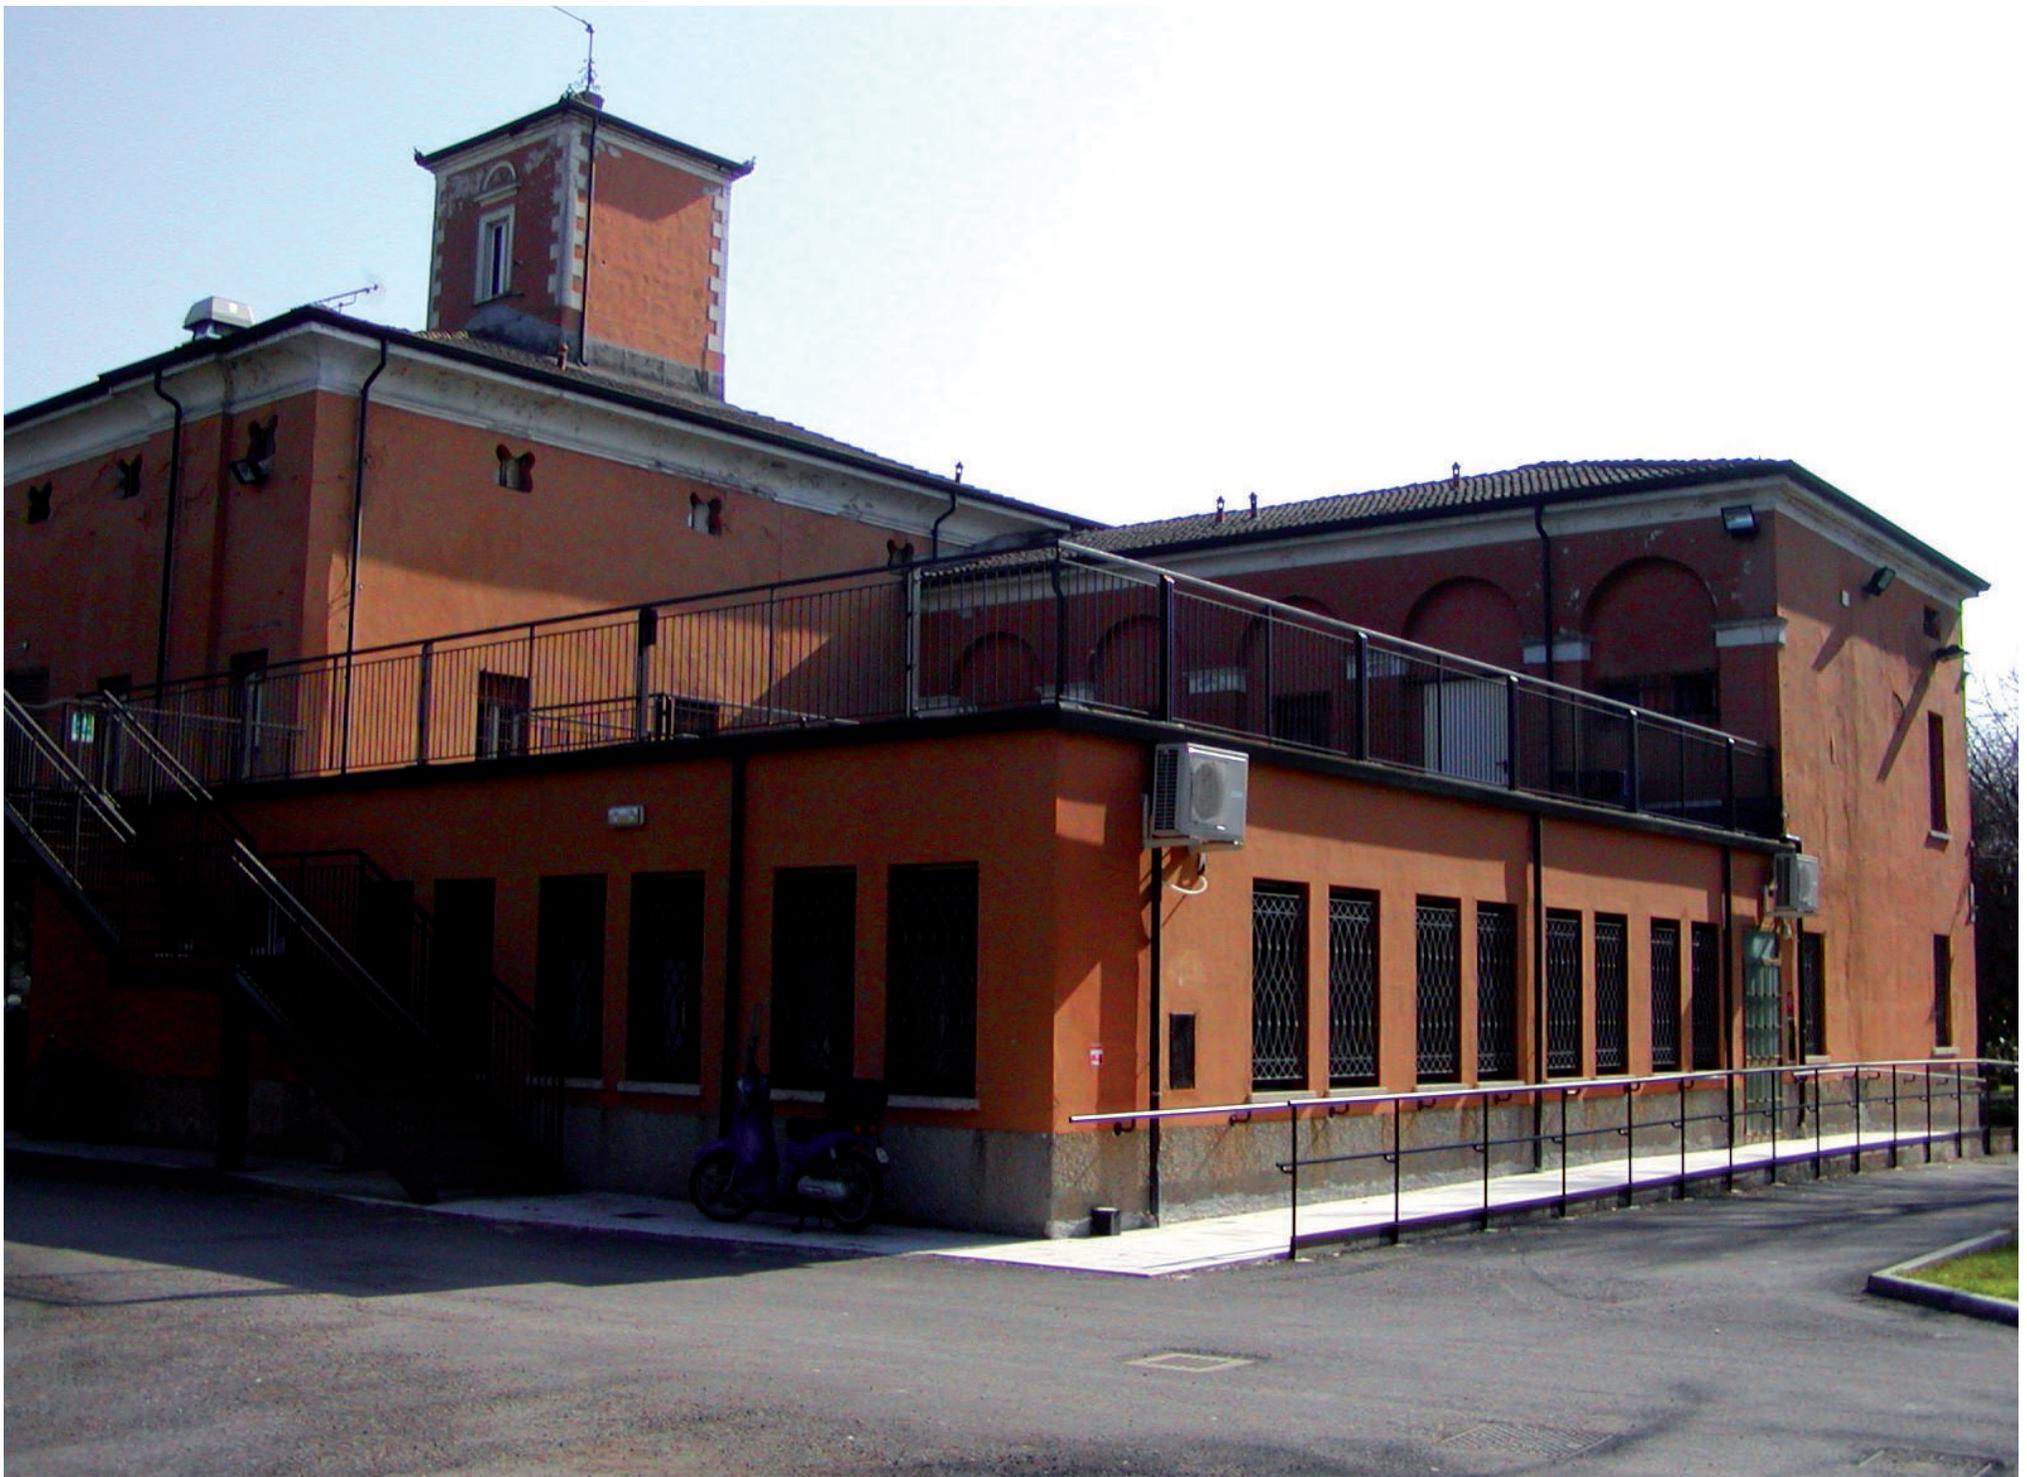
Vista dell'angolo nord prima dell'intervento

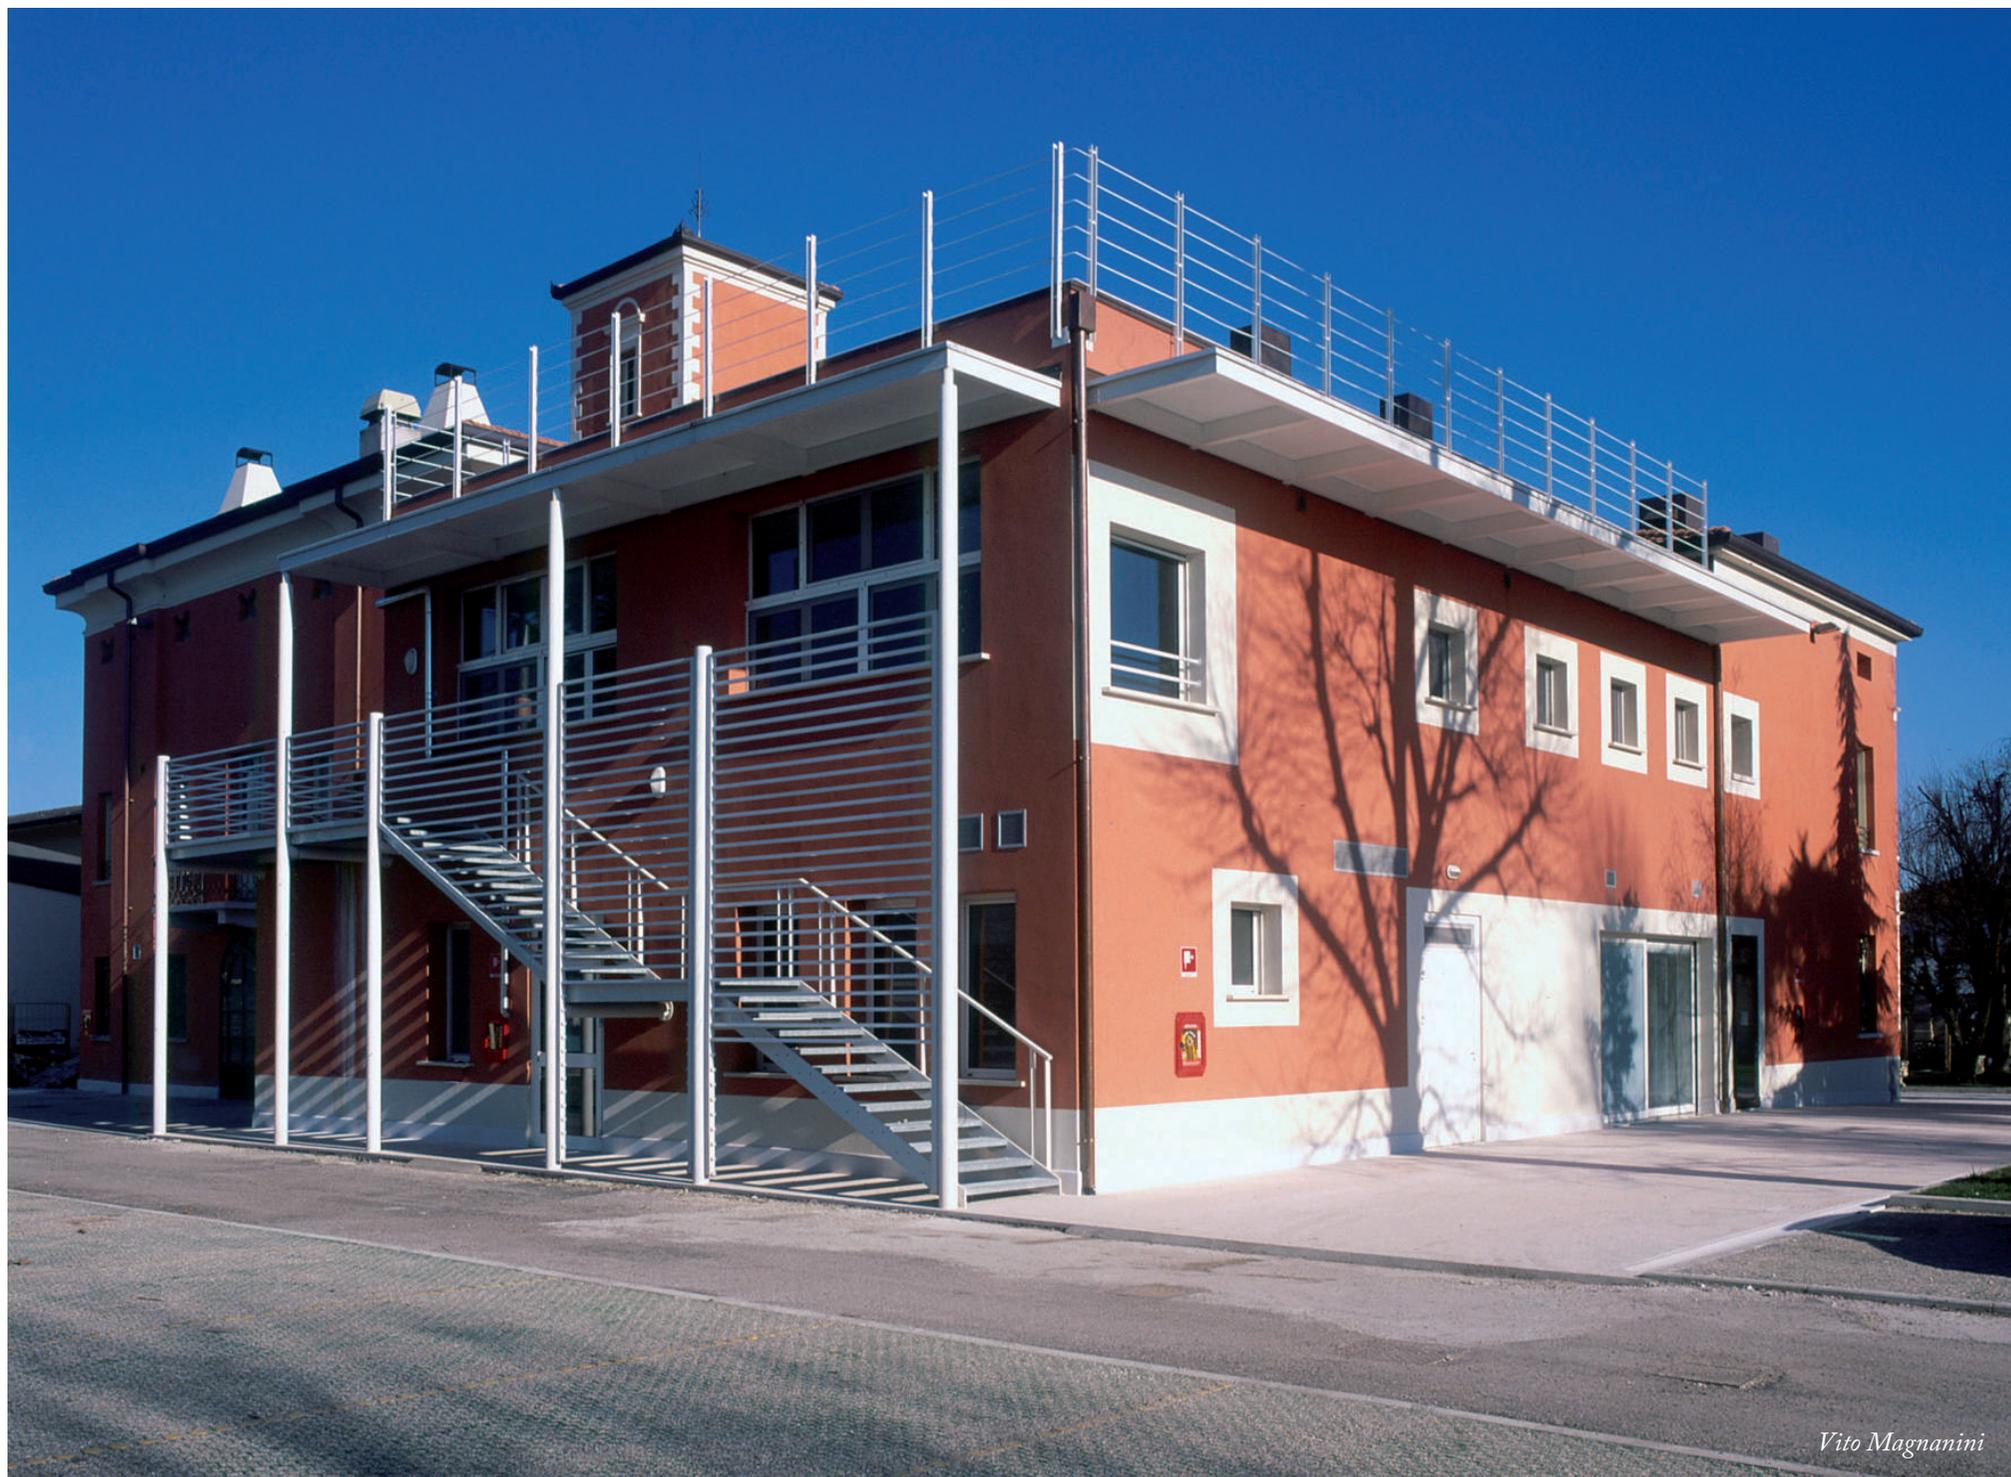
Vista dell'angolo nord dopo l'intervento

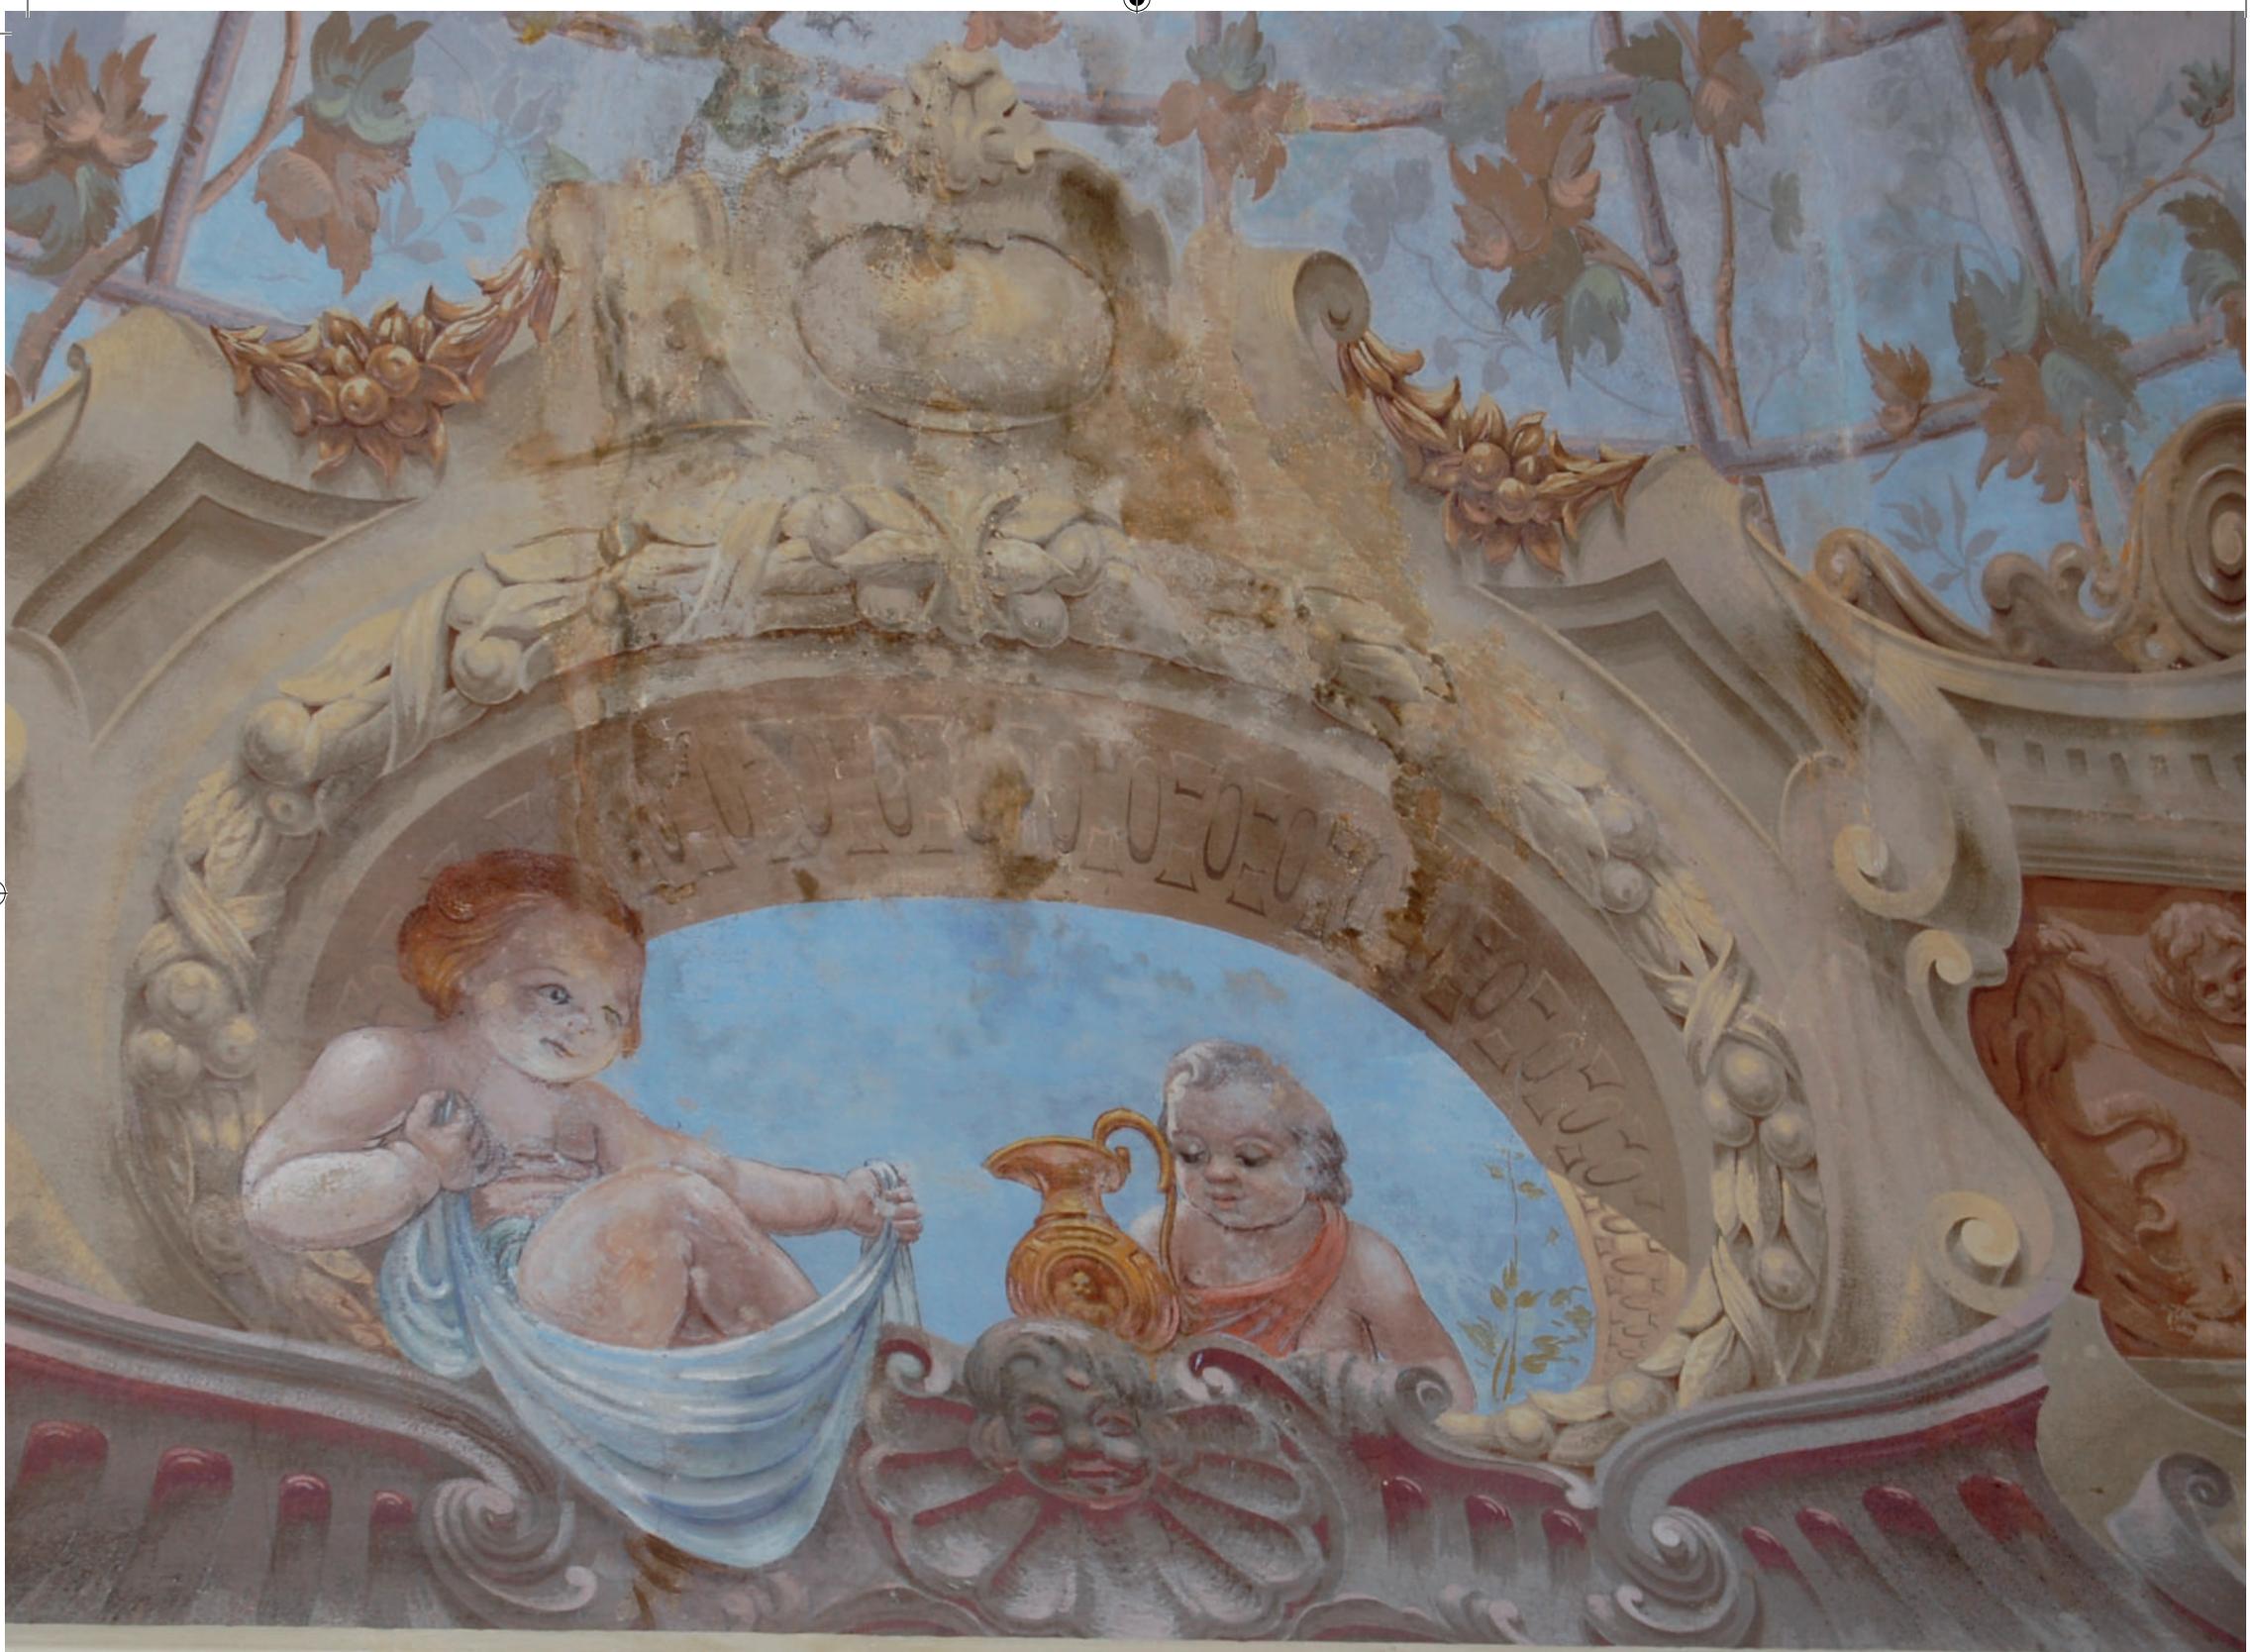
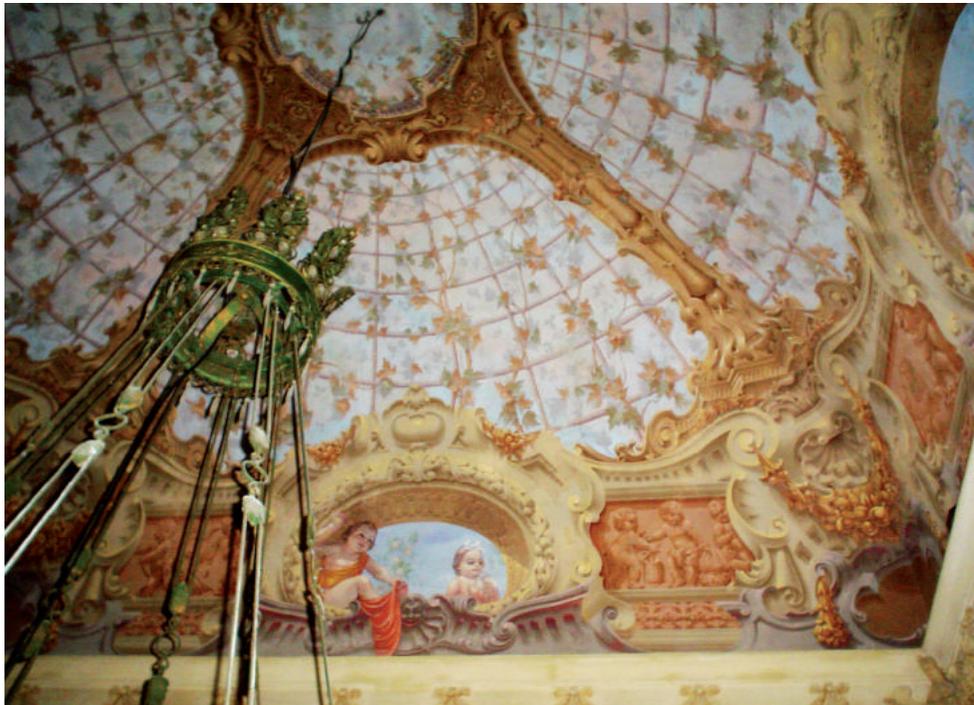
*A sinistra: particolare dei dipinti della cupolina del vano scala dopo il restauro.
Sopra: particolare dei dipinti della cupolina del vano scala prima del restauro.*

L'artista Mantovano eseguì i dipinti con la tecnica pittorica a secco, dove i pigmenti venivano mescolati a una sostanza collante e stesi su intonaco asciutto. Questi pregevoli decori, si presentavano prima del restauro offuscati ed appesantiti da un notevole deposito di polveri e particellato di varia natura. In molte zone, vecchie infiltrazioni d'acqua (ormai sanate), avevano provocato degrado sulle superfici pittoriche, in particolare sulle murature perimetrali rivolte all'esterno, dando origine a efflorescenze di sali solubili, che si manifestavano sotto forma di

depositi biancastri di varia intensità, gore e colature brunastre di polvere, filtrate dall'esterno o dal sottotetto. Nelle zone particolarmente colpite dalle infiltrazioni d'umidità, la formazione di subflorescenze saline aveva provocato caduta di colore e macchie. Erano visibili anche abrasioni degli starti pittorici, causati da sfregamenti e urti accidentali, per lavori di manutenzione o di pulizie ordinarie. I soffitti lignei, oltre allo sporco incoerente, presentavano spellature e sollevamenti della pellicola pittorica, dovuti all'aumento del riscaldamento e di conseguenza della concentrazione di vapore e d'umidità di condensazione, interna. Il salottino giapponese presen-

La prima operazione svolta è stata di preconsolidamento, salvare gli elementi in pericolo di caduta sia nei dipinti che nei soffitti lignei, verosimilmente si trattava di piccole parti di pellicola pittorica, iniettando con siringhe opportune sostanze consolidanti. Messo in salvo le zone maggiormente deteriorate si è proceduto nella rimozione dei depositi

superficiali, quali le polveri a mezzo di pennelli morbidi e aspiratori. Dopo aver rimosso la polvere che offuscava le ecclettiche ed esuberanti decorazioni, si è provveduto a consolidare le porzioni di stucco allentatesi. Poi sono stati rimossi, gli scialbi pittorici, che compromettevano la lettura di alcune decorazioni. Con sostanze chimiche apposite, sono stati eseguiti impacchi per rimuovere le macchie d'umidità e le muffe. Dopo aver evidenziato le vecchie stuccature incongrue, si è proceduto alla loro rimozione, sostituendole con delle nuove. Il restauro pittorico è stato condotto con velature di acquerelli e latte di calce, solo per ridurre l'interferenza visiva senza rifare o riproporre in maniera fittizia le parti mancanti, rispettando così l'intera opera pittorica nel contesto originario.

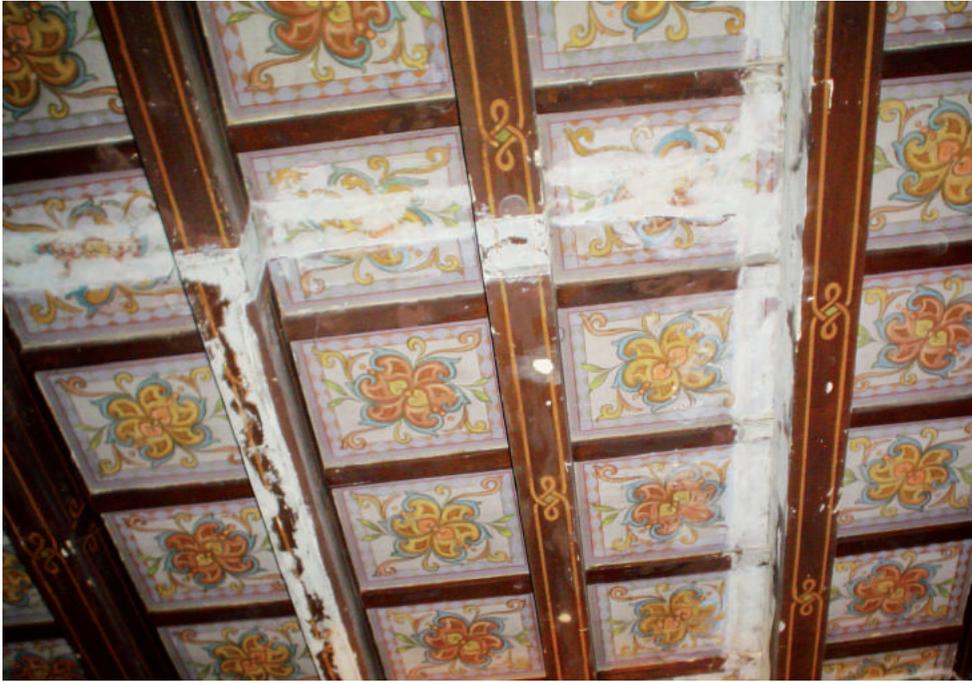
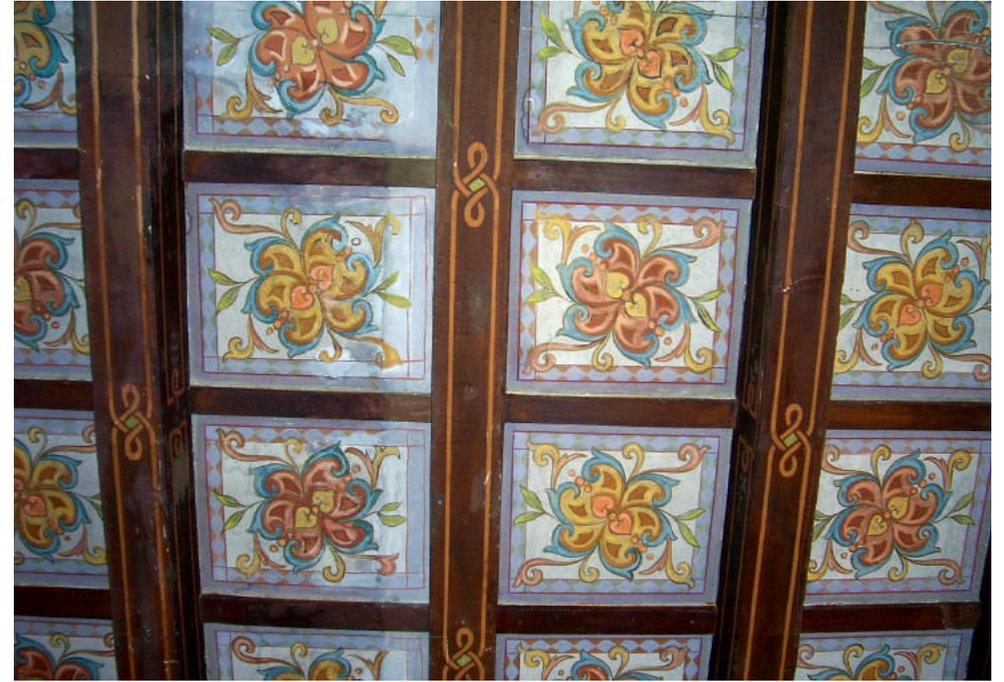
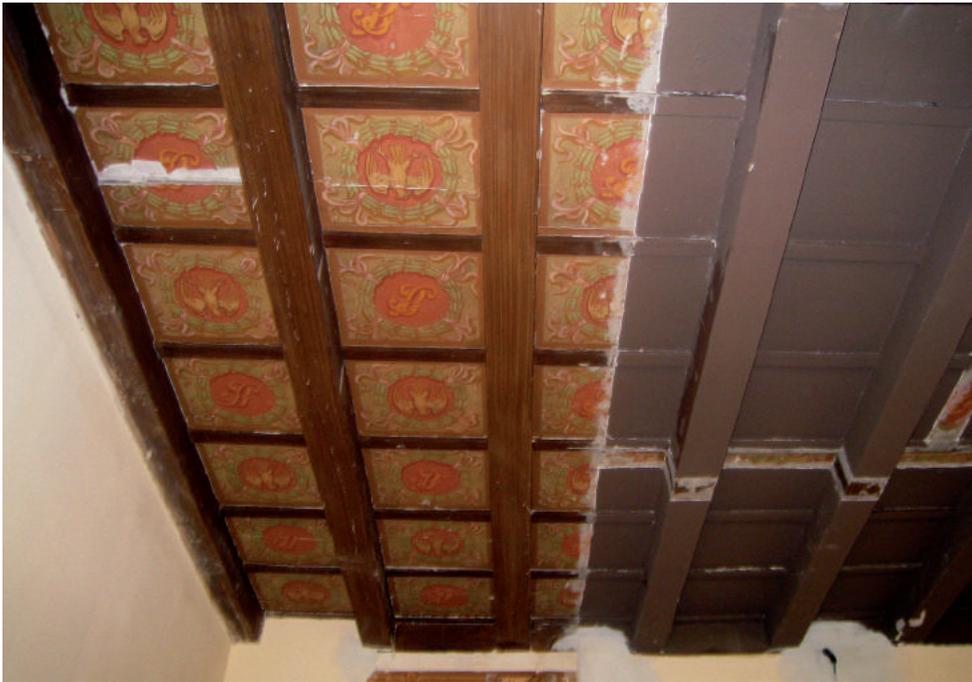
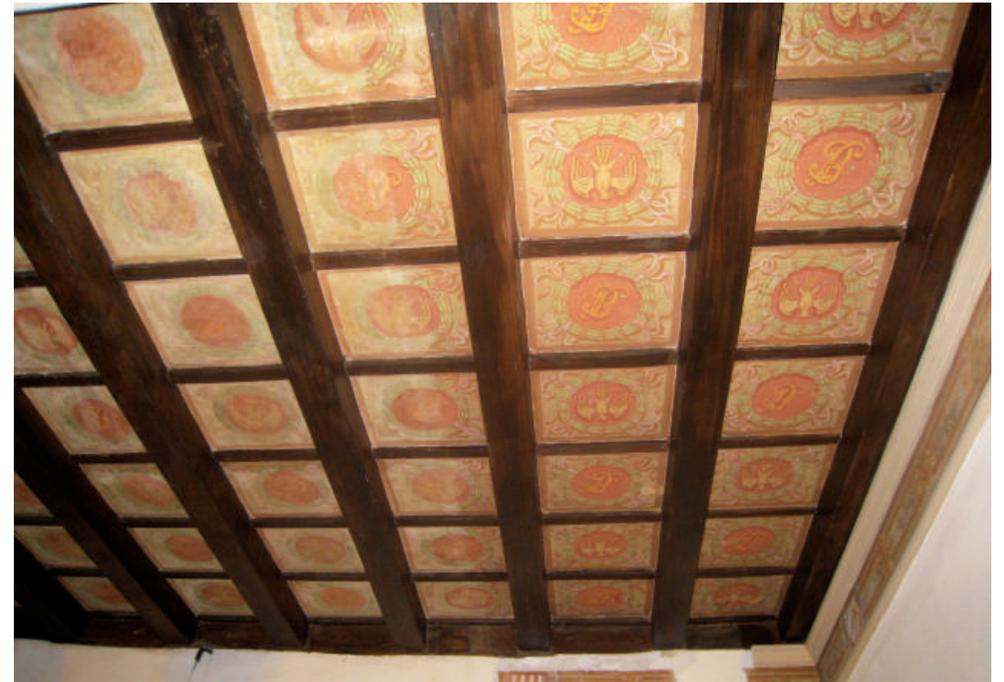
In queste pagine soffitti lignei di alcune camera della villa prima e dopo il restauro

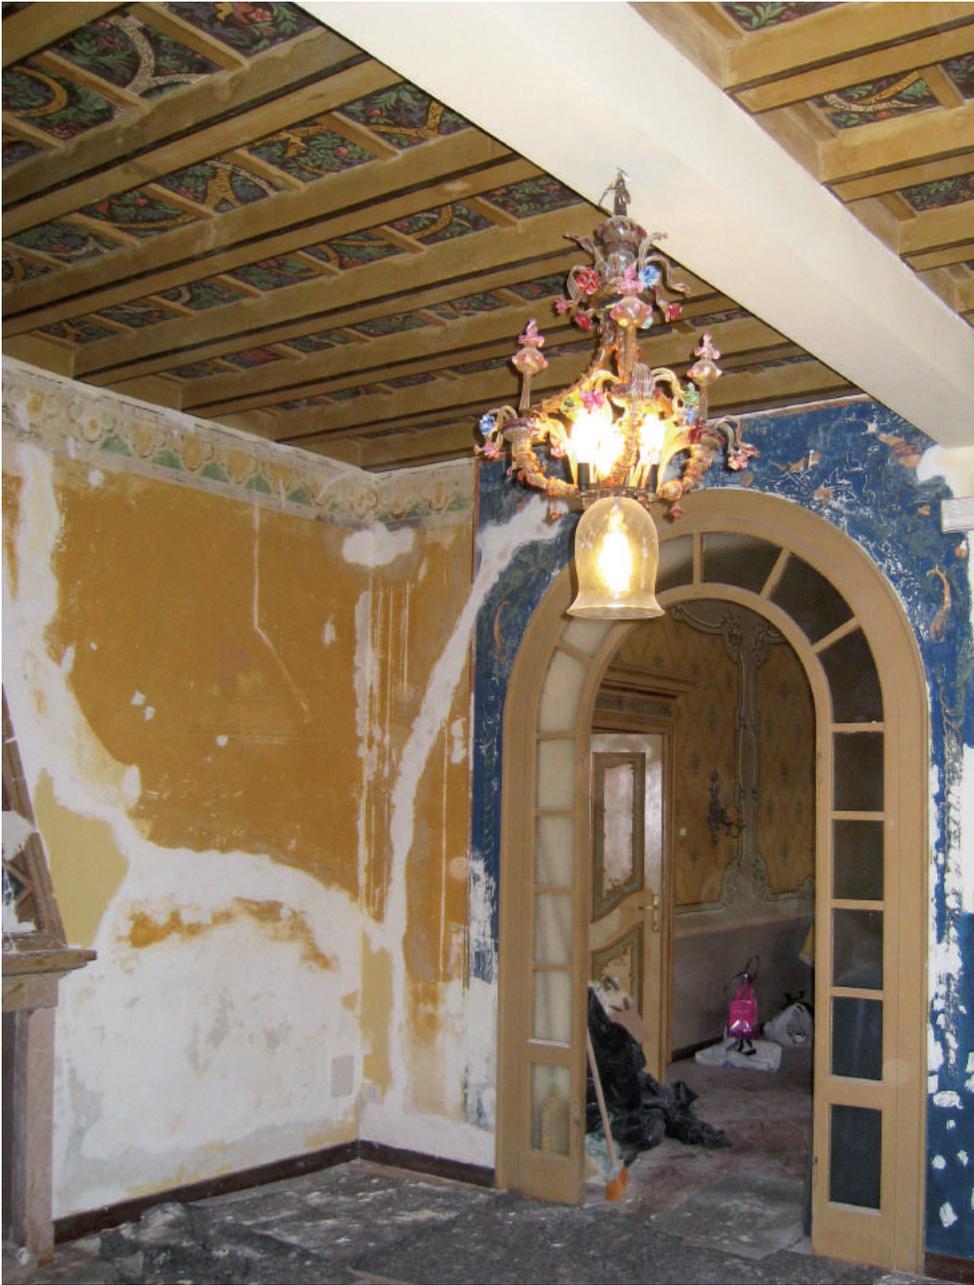
Salottino giapponese durante il restauro

tava uno scialbo, (strato di calce), di discreta consistenza, che copriva totalmente quello che resta dei dipinti murali. A un'analisi visiva ravvicinata si evidenziarono numerose ridipinture "aggiustamenti" eseguiti nel tempo da mani frettolose, delle quali non si evincono documentazioni. Nel complesso lo stato conservativo era buono.

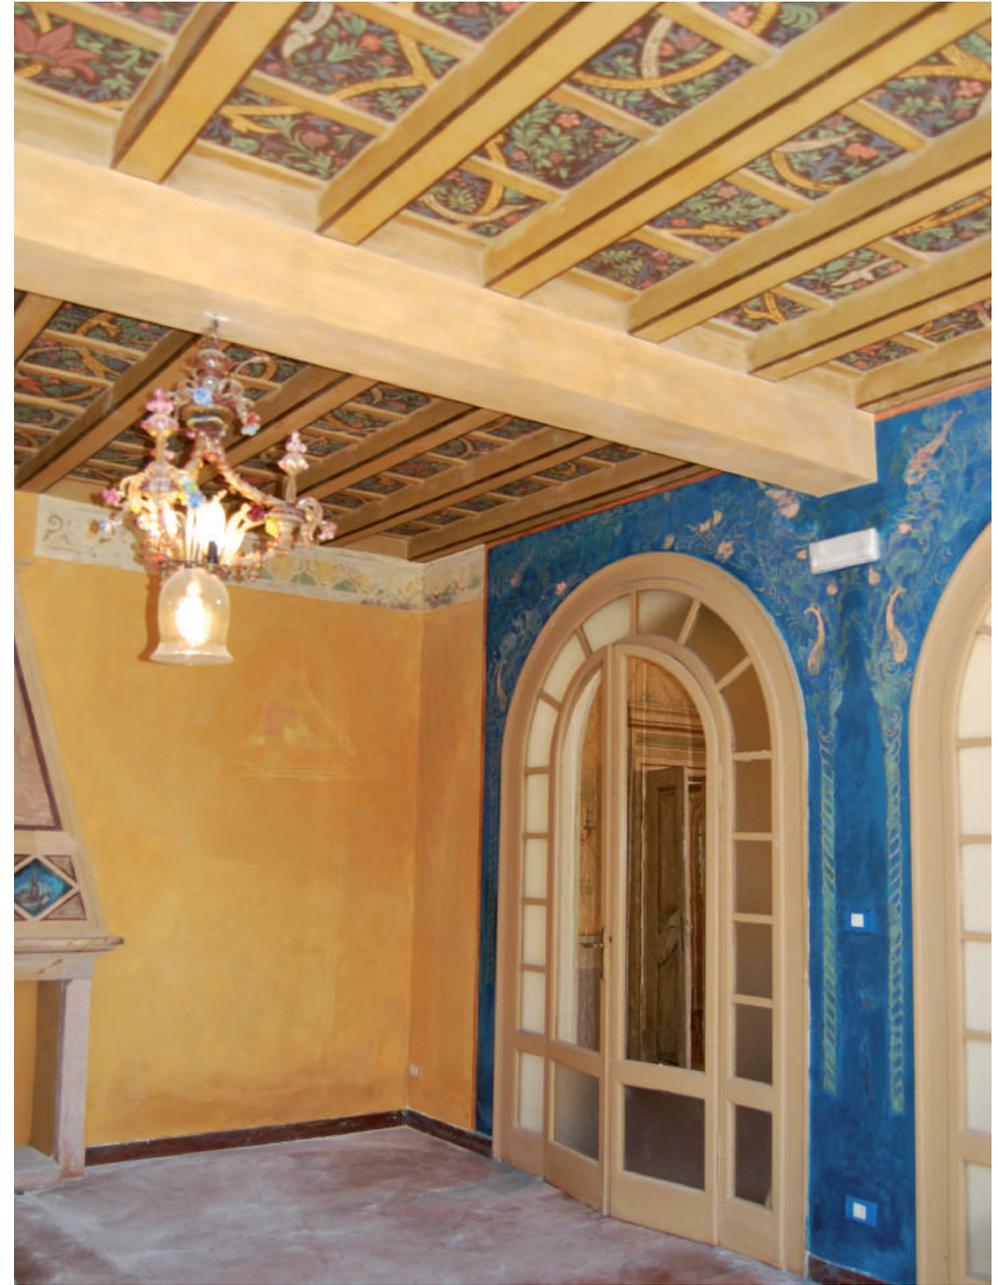
Salottino giapponese dopo il restauro

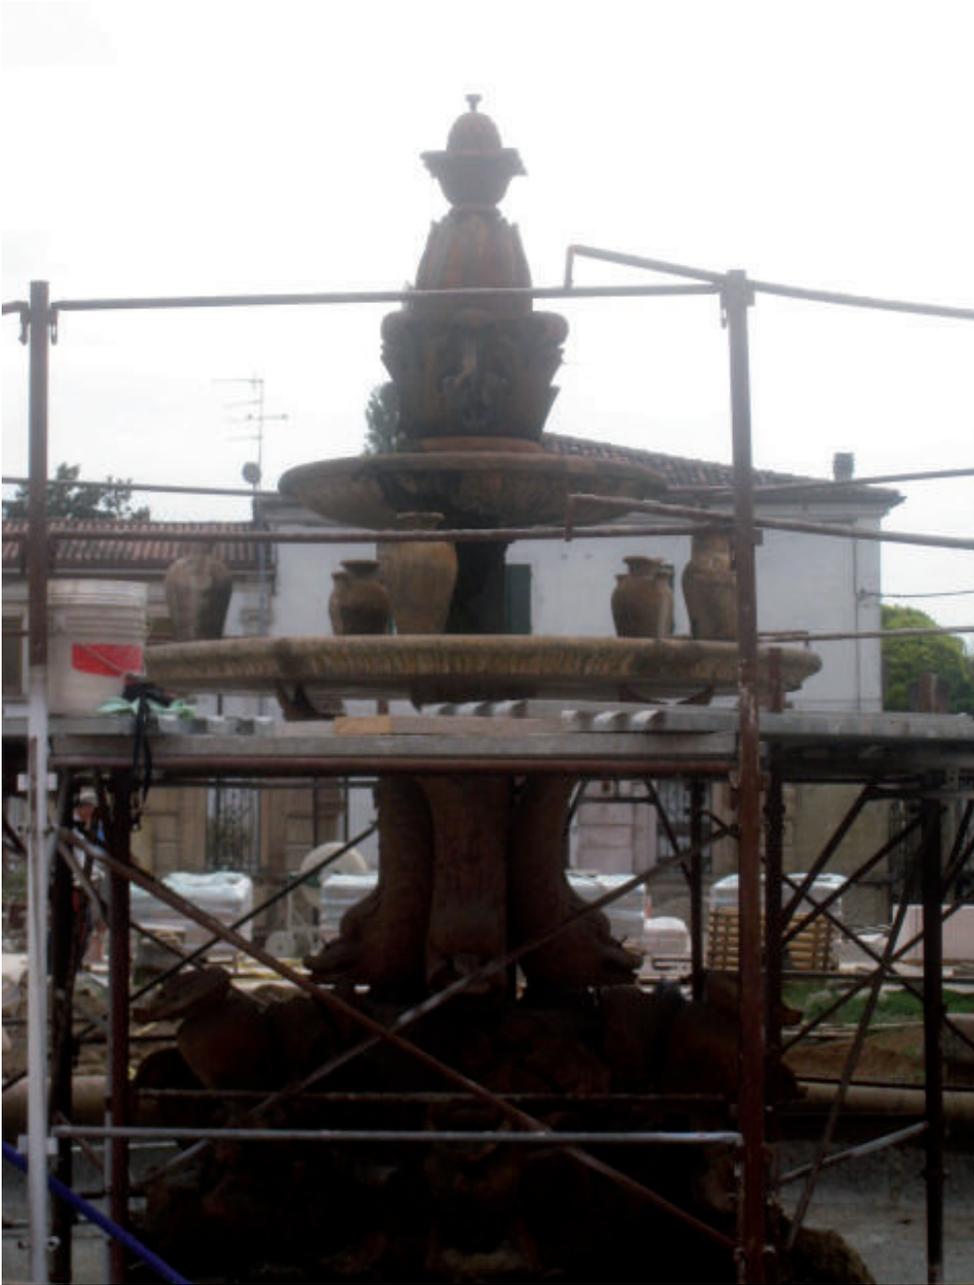
Fontana prima del restauro

La fontana in marmo, che si trova al centro del giardino antistante alla villa prima del restauro presentava in grande quantità, muffe, muschi e licheni su tutta la superficie, quindi la prima operazione è stata di rimuovere con appositi biocidi le patine biologiche.

La superficie si presentava di un colore intenso tendente al giallo, atipico per quel tipo di marmo. Eseguendo numerose prove di pulitura ci siamo resi conto che la fontana era stata interamente ricoperta da una vernice concreta, non adatta alle superfici marmoree e per di più ossidata ed ingiallita dal tempo e dagli agenti atmosferici. Per rimuovere completamente questa sostanza filmogena abbiamo operato numerosi impac-

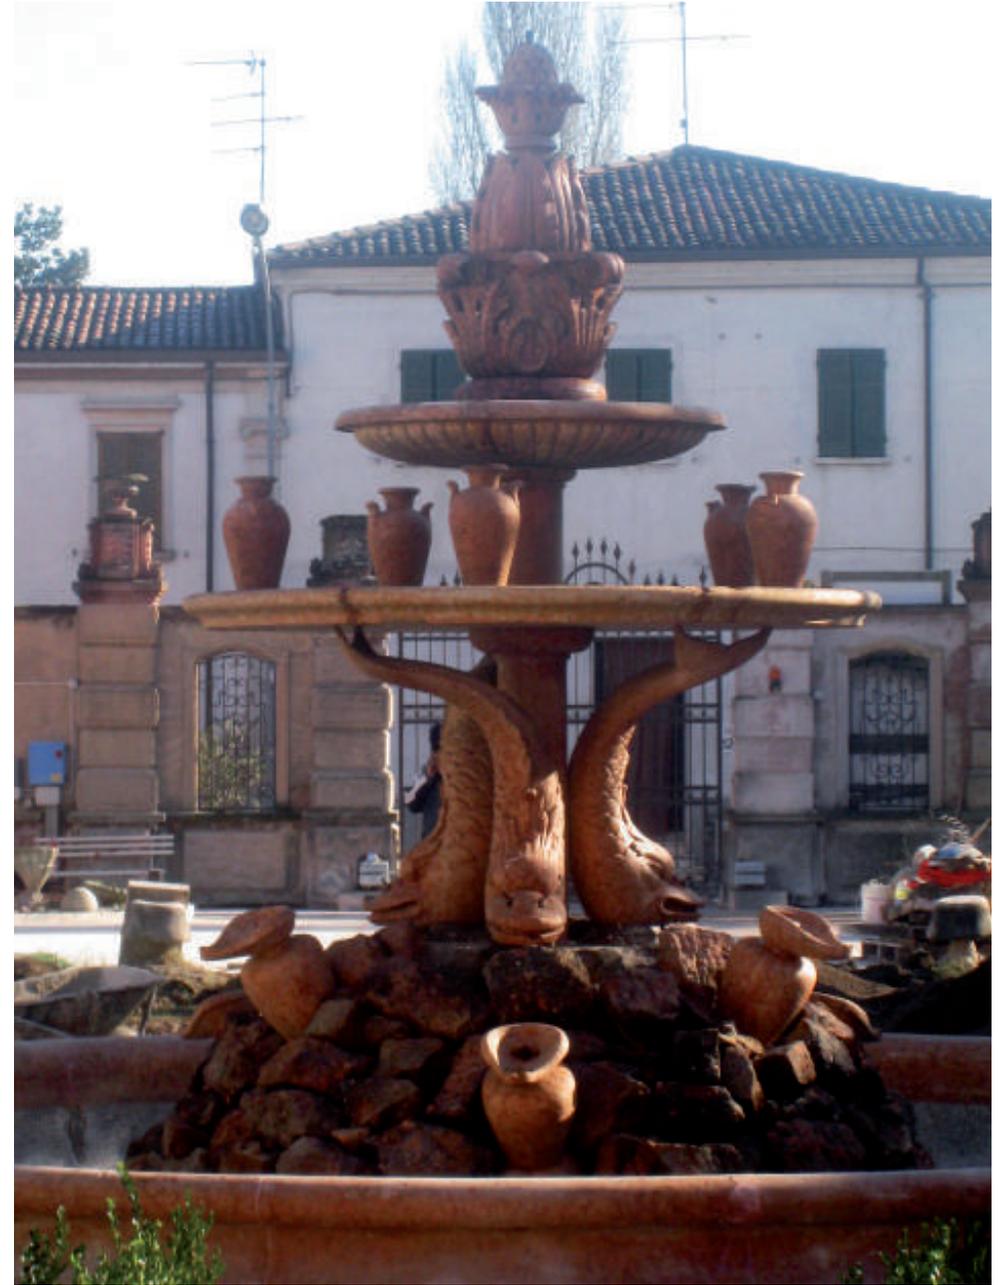
Fontana dopo il restauro

chi e lavaggi con diverse sostanze chimiche, rimuovendone opportunamente, di volta in volta, i residui rimasti sulla superficie. La fontana è stata poi trattata con un protettivo adeguato per i materiali lapidei trasparente e non filmogeno. Guardandola attentamente oggi, si possono ancora vedere macchie gialle o nere, in particolare sui sassi si tratta di "ossalati di calcio", ovvero una patina che si forma sulle superfici per effetto della mineralizzazione spontanea di sostanze organiche. Queste patine sono rimuovibili solo con prodotti chimici particolarmente aggressivi o sabbatura. Come per il restauro degli interni abbiamo rispettato i segni del tempo e la natura del manufatto, considerandoli anche in questo caso non motivo di degrado ma di pregio.

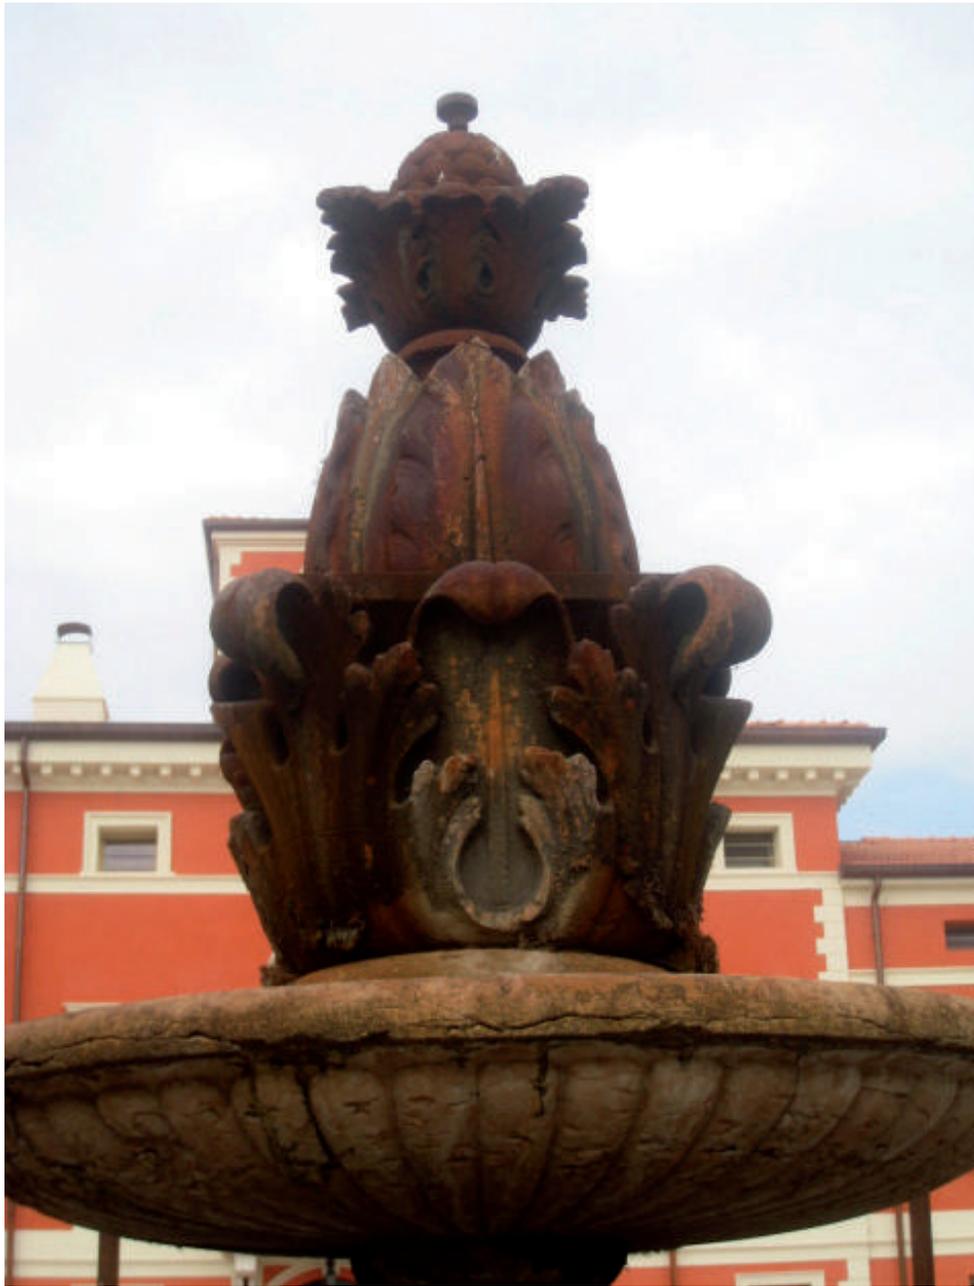
Particolare della fontana prima del restauro

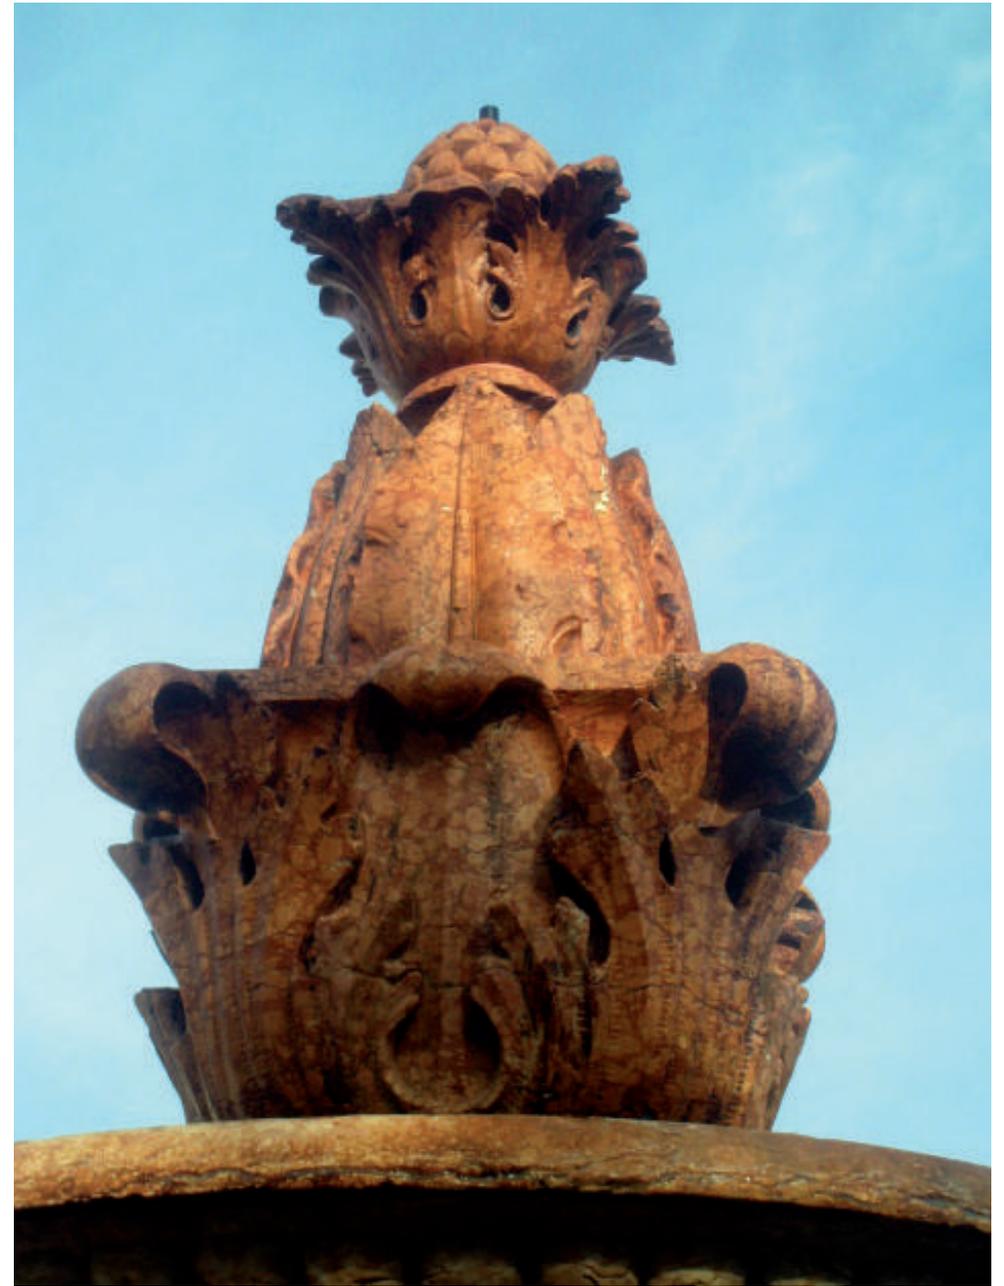
Particolare della fontana dopo il restauro
